**RELATÓRIO**  
**DE**  
**VISTORIA**  
**NO**  
**ESTÁDIO OCTÁVIO**  
**MANGABEIRA**

Nº. 004/2007

Salvador, 27 de novembro de 2007.

**3 – OBJETIVO:** Realizar vistoria nas dependências físicas do Estádio Octávio Mangabeira (Fonte Nova), situado na Ladeira das Fontes das Pedras, s/nº, Nazaré, Salvador – BA, visando constatar as causas do sinistro ocorrido em 25 de novembro de 2007, vitimando fatalmente 07 pessoas e ferindo cerca de 30 pessoas, bem como situação do imóvel quanto às condições de uso e funcionamento, especialmente sob os riscos de danos às pessoas e bens materiais que se encontram no local, fotos nº 01 e 02.

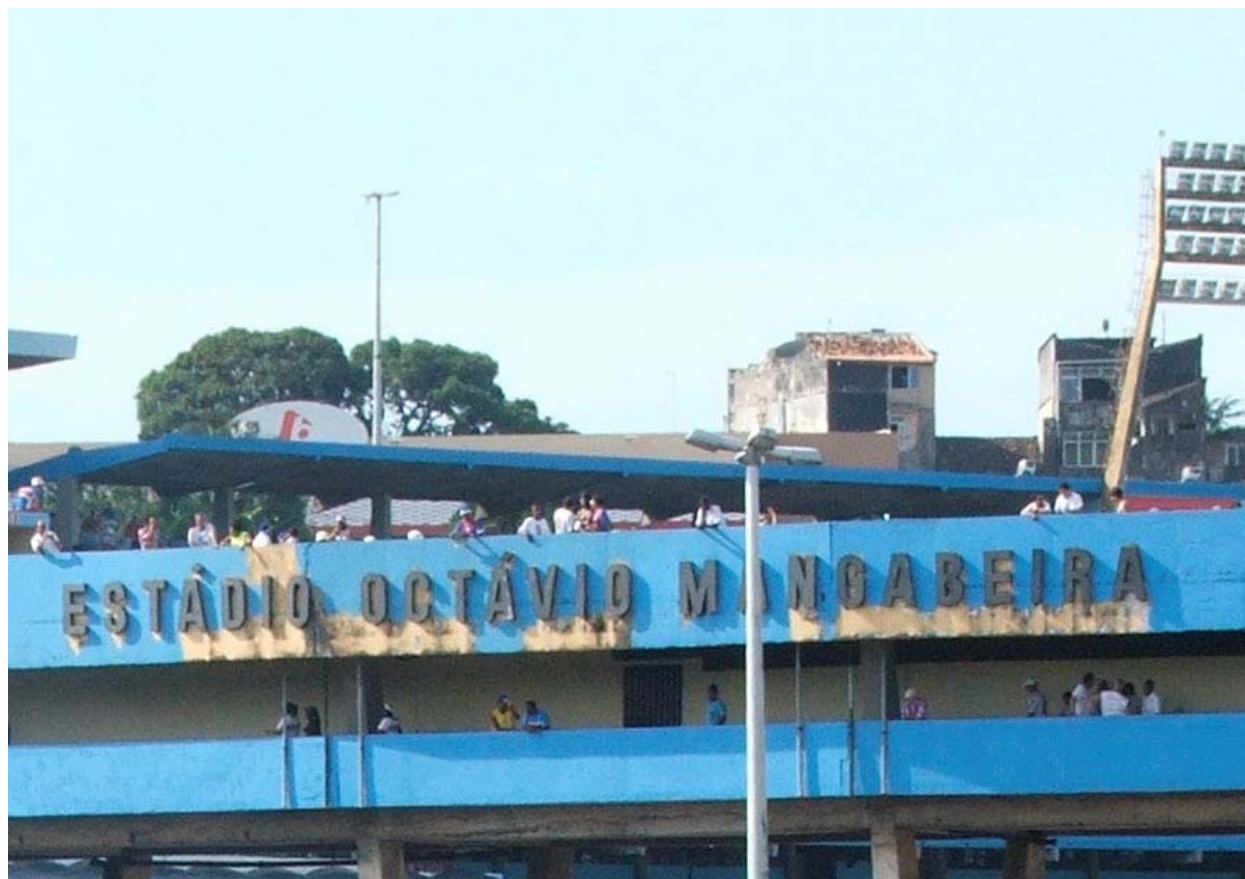
Foto 01 – Vista frontal do estádio.

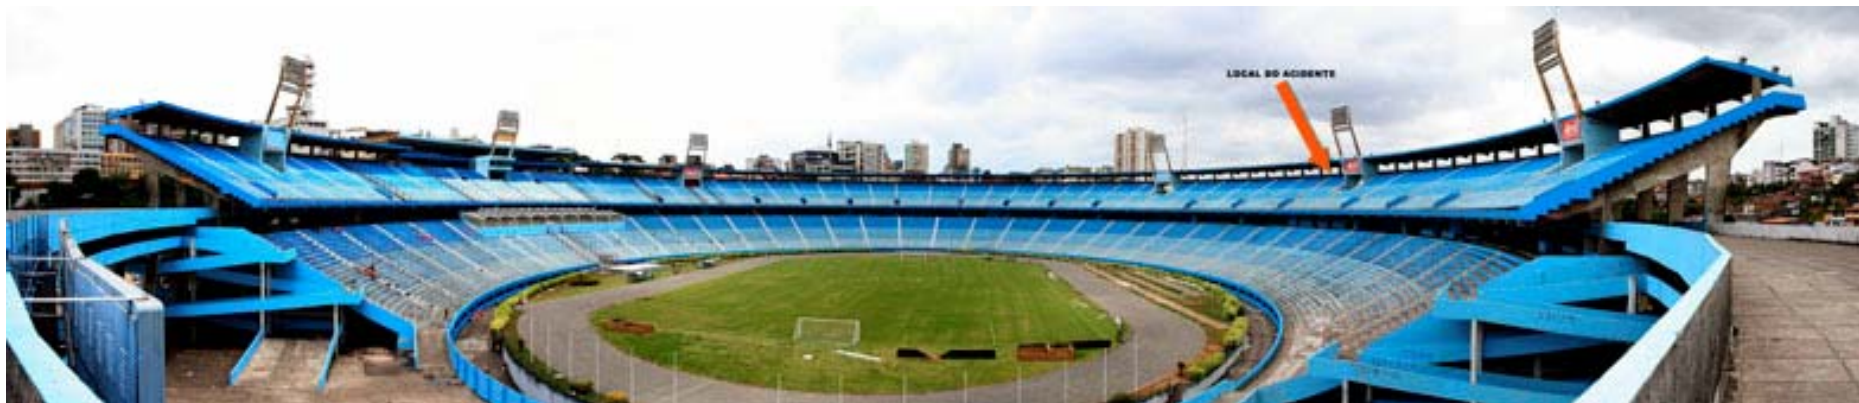
**6 – DESCRIÇÃO DO ACIDENTE:** O acidente ocorreu no anel superior do Estádio, conforme indicação na foto nº 02, espaço tradicionalmente reservado à torcida organizada do esporte Clube Bahia (Bamor), por volta dos 35min, do 2º tempo do jogo Bahia x Vila Nova, quando ocorreu o rompimento da laje de concreto armado, como um “alçapão”, com área de cerca de 4,00m<sup>2</sup> (0,78m x 5,00m), fotos nº 03 a 06, entre os assentos de nº 87 a 96, fazendo com que as vítimas caíssem de uma altura estimada de 15m (quinze metros), projetando-se sobre a área externa do Estádio e teto do Centro de Treinamento do Estádio, tendo 6 pessoas tido óbito imediato. Segundo o Professor de Física Antônio Vieira da Universidade Estadual de Feira de Santana – UEFS, considerando o peso médio do corpo das vítimas de 70Kg, o tempo de queda foi de 1,7s, com velocidade de 62km/h e com peso de 1.190Kg ao tocar o solo. Do acidente resultaram 7 vítimas fatais e 30 pessoas feridas.

Foto 02 – Vista panorâmica do estádio Octávio Mangabeira, observando-se ao fundo o local do sinistro.

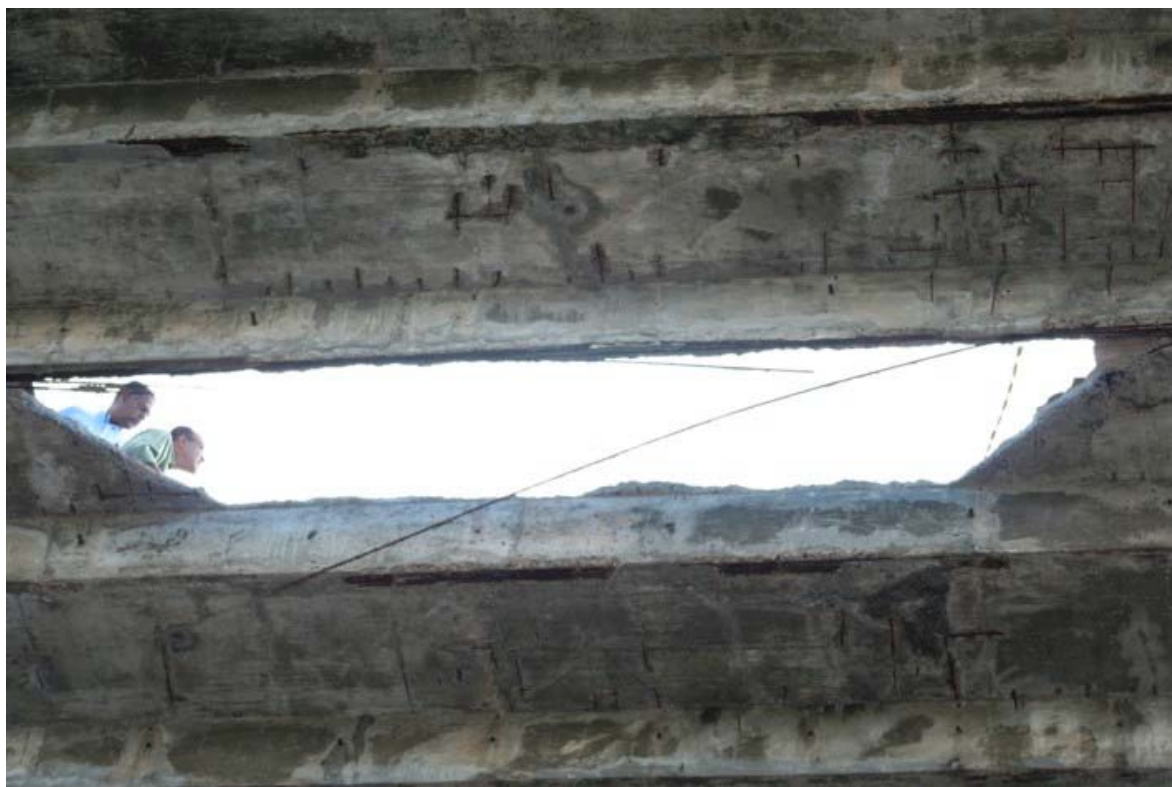
Foto 03 – Vista inferior da área onde ocorreu o sinistro.

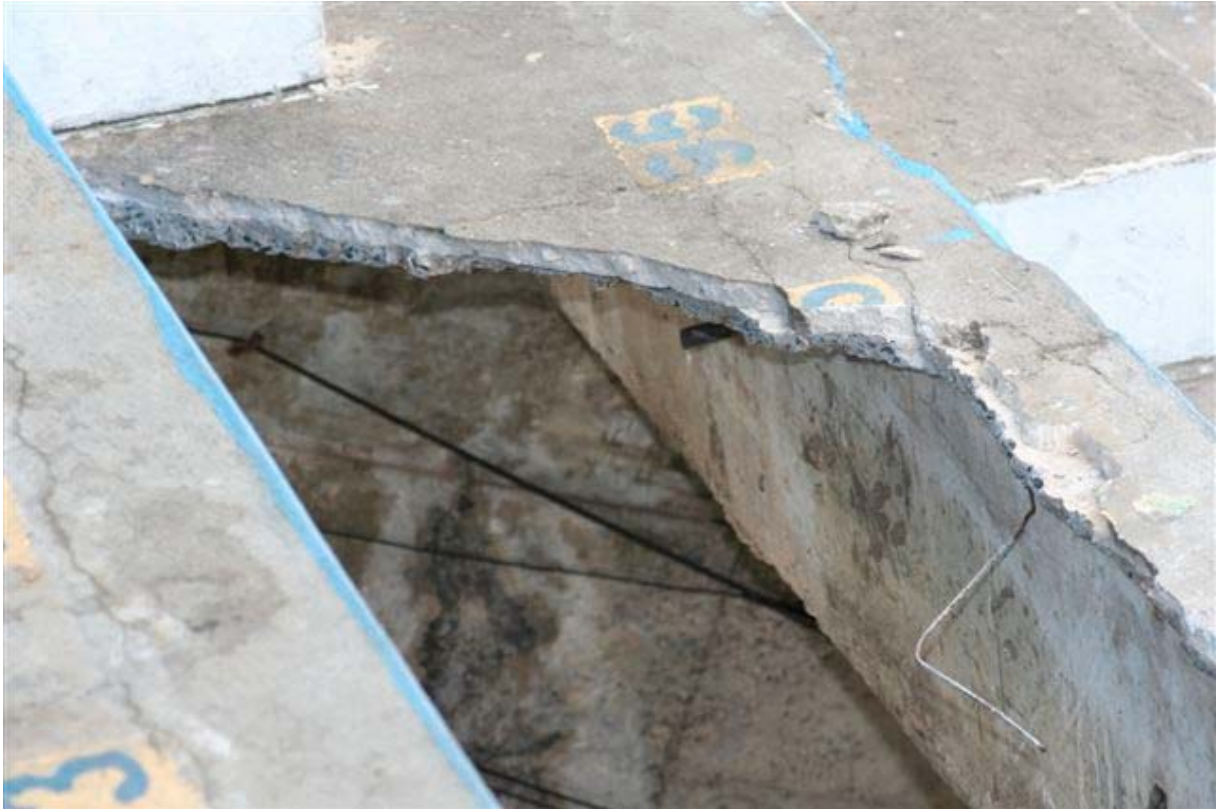
Foto 05 – Detalhe da ferragem da laje rompida.

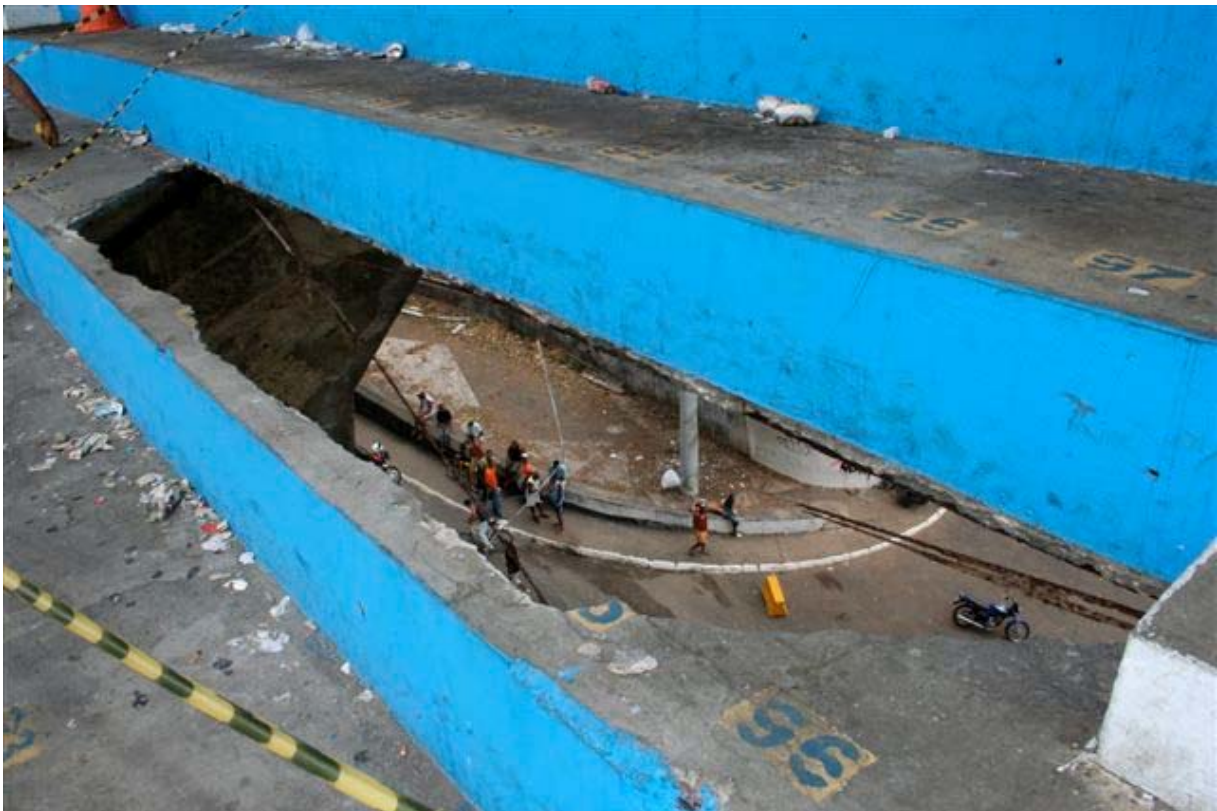
Foto 06 – Vista da altura do sinistro para a parte externa.

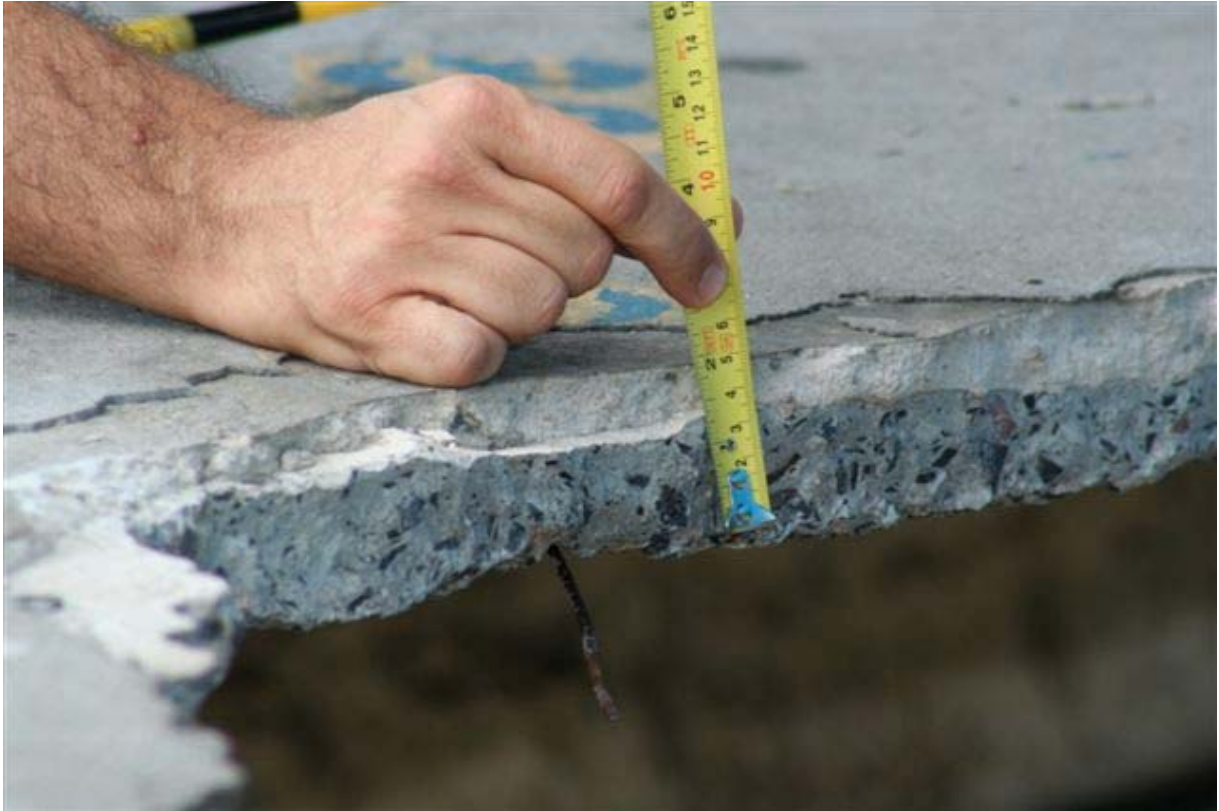
Foto 07. – Vista da espessura da laje rompida.

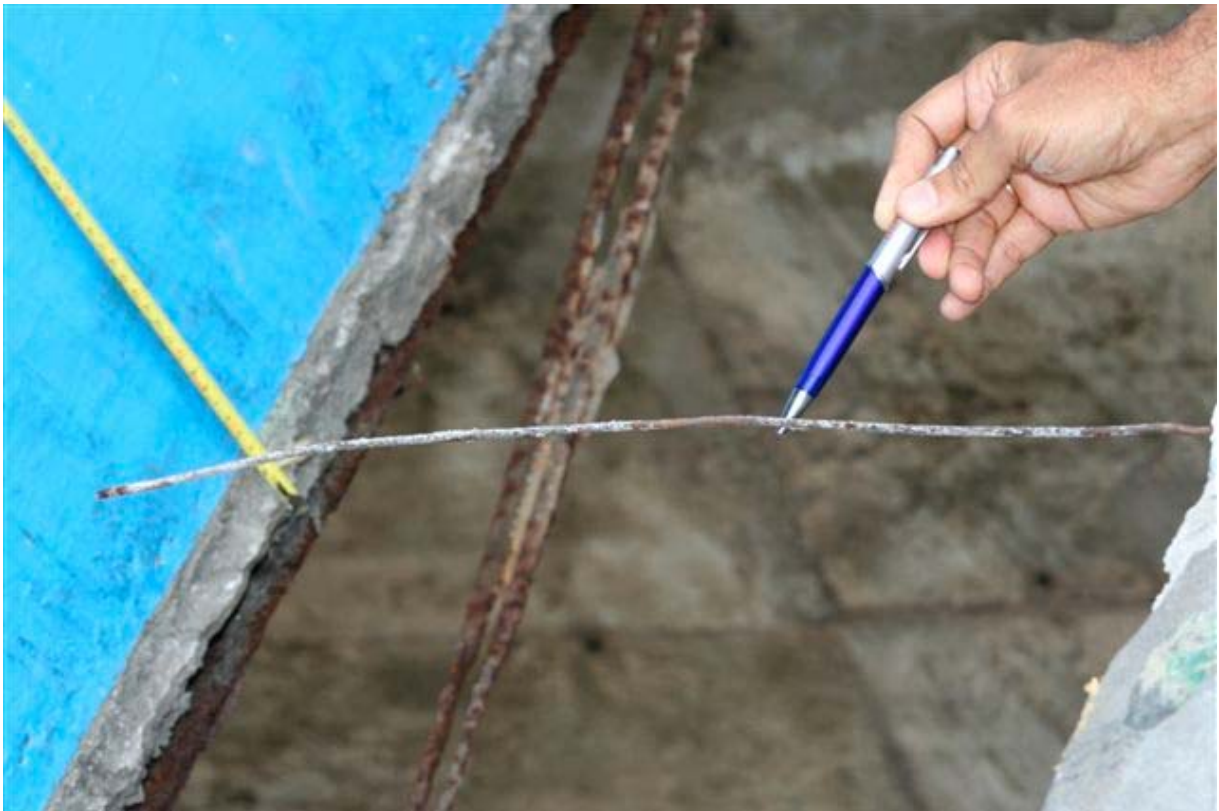
As reações de corrosão, independentemente de sua natureza, produzem óxido de ferro, cujo volume é muitas vezes maior do que o original do metal são. Essa expansão provoca o fissuramento e o lascamento do concreto nas regiões próximas às armaduras, fotos nº 08, 1011e 12.

Foto 08 – Detalhe da armadura da laje.

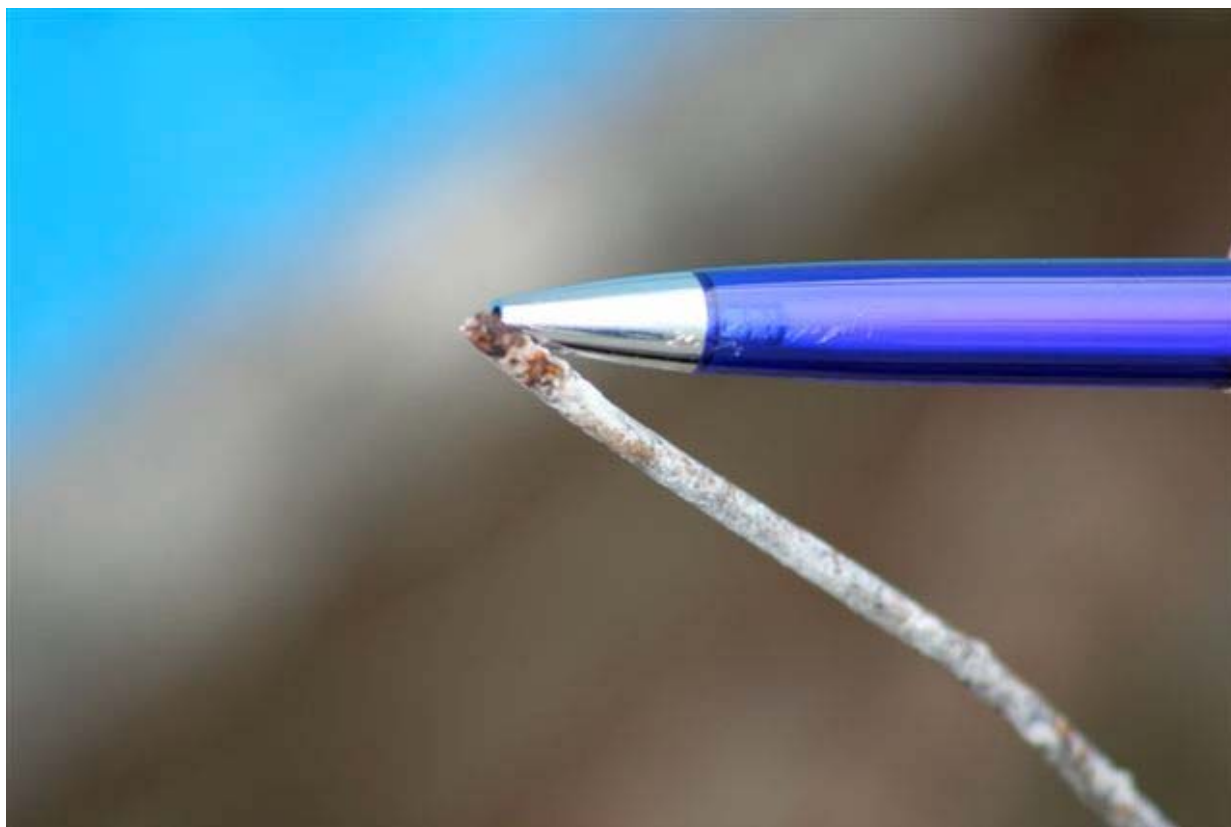
Foto 09 – Detalhe do ponto de ruptura da armadura da laje.

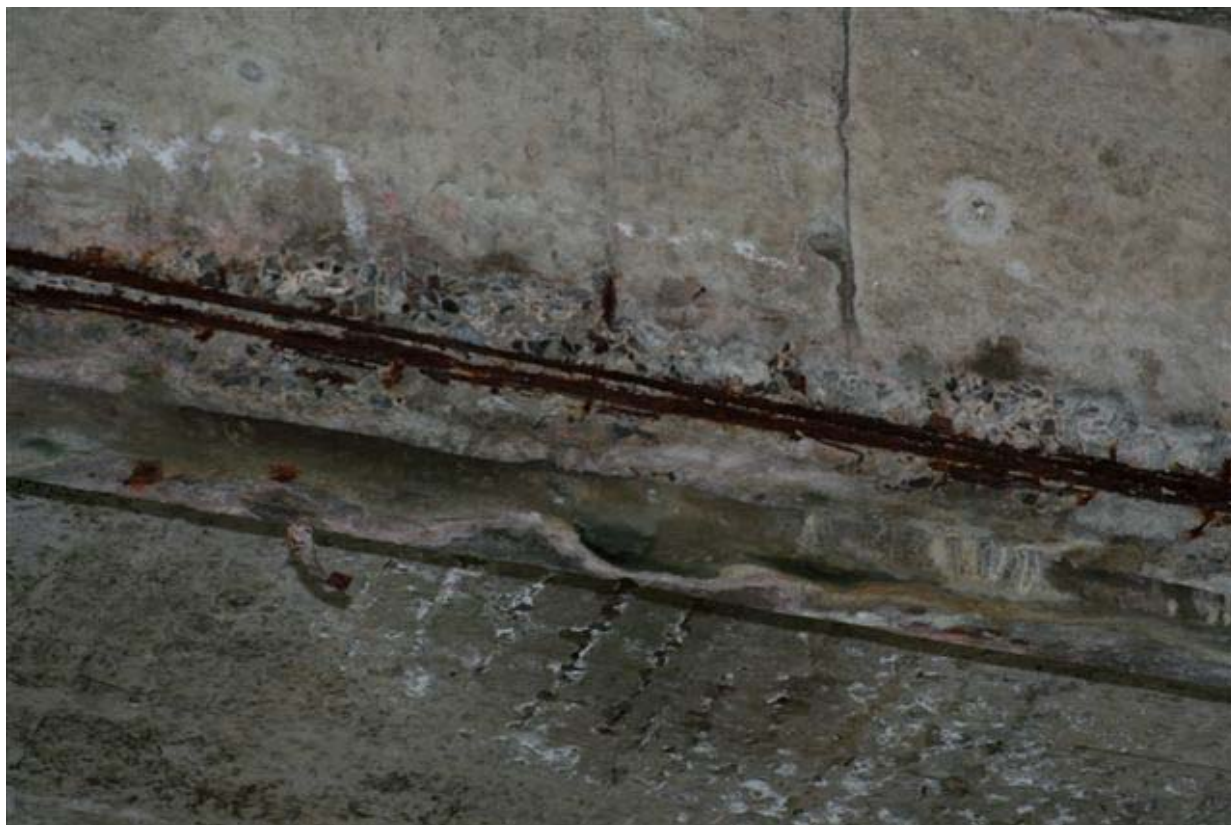
Foto 10 – Vista inferior de viga com ferragem exposta no anel superior.

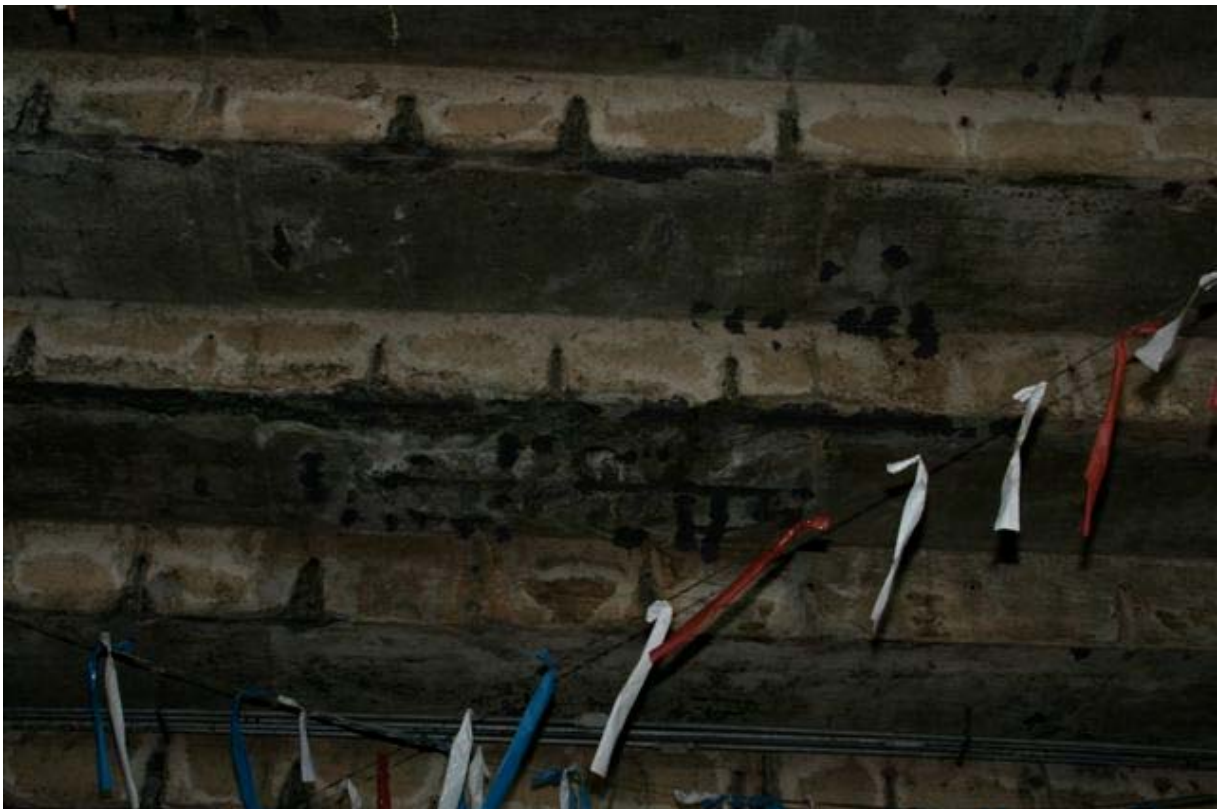
Foto 12 – Vista da face inferior na parte do anel superior, apresentando corrosão.

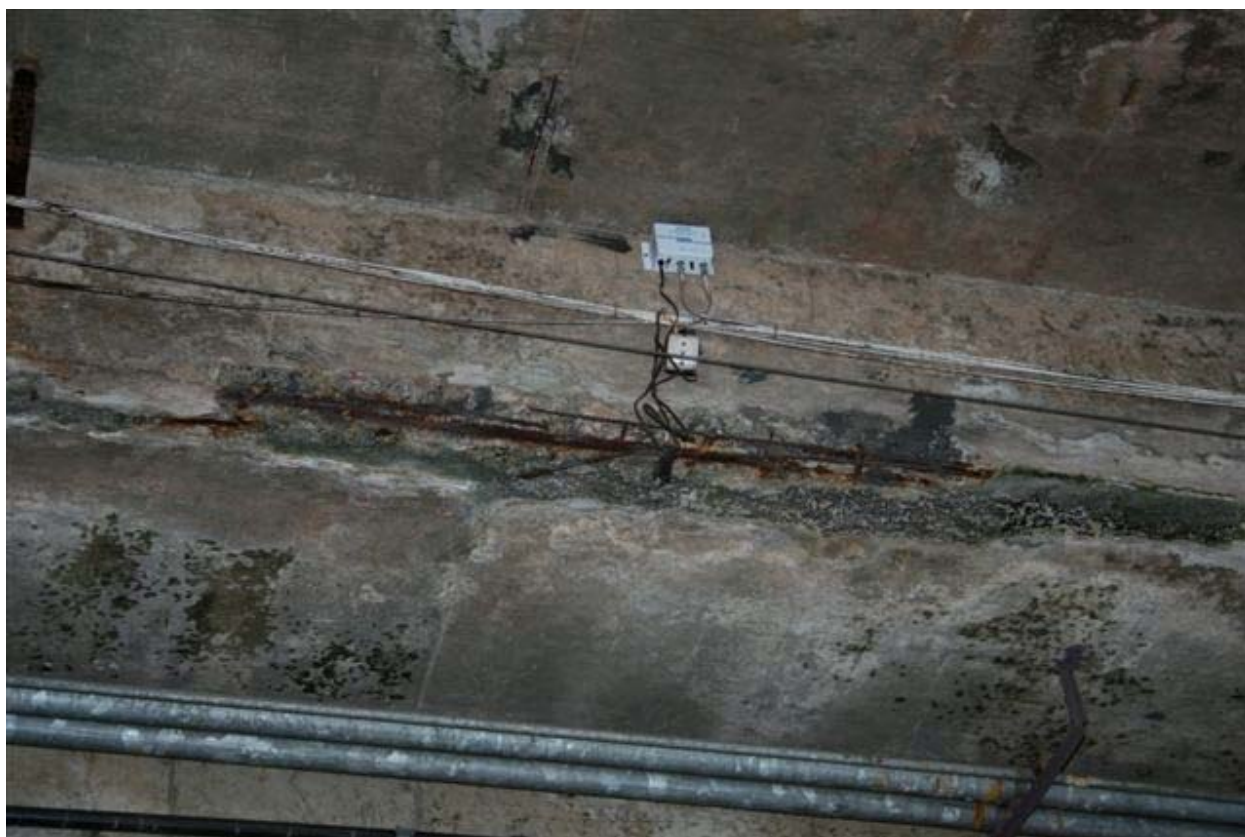
Constatou-se também, que os sanitários encontravam-se em péssimo estado de conservação, presença de poças d’água e outros líquidos (urina) em diversos espaços, arquibancadas necessitando de limpeza, problemas nas instalações hidrossanitárias, no sistema de drenagem e fiações elétricas expostas, foto nº 15 e 16.

Foto 15 – Detalhe de incidência de umidade e fiação elétrica exposta.

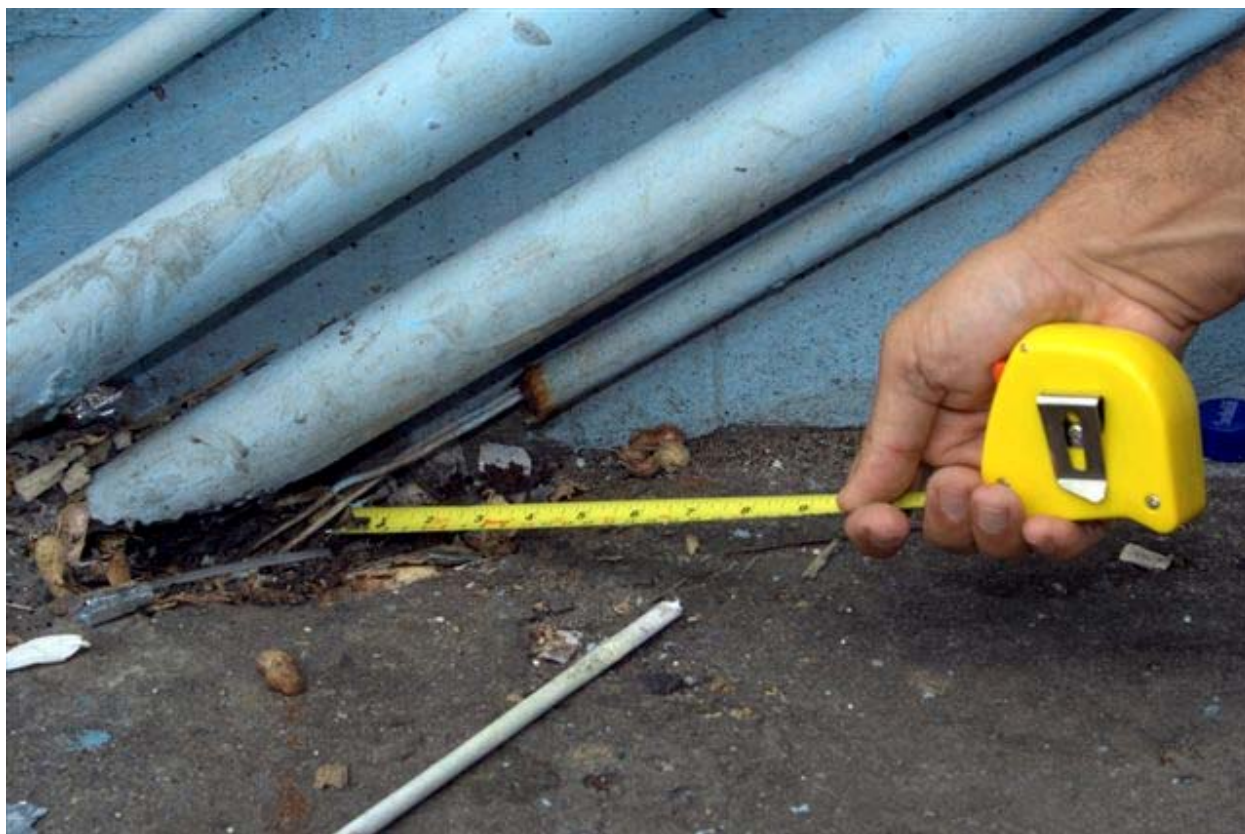
Foto 16 – Detalhe de fiação elétrica exposta de forma indevida.

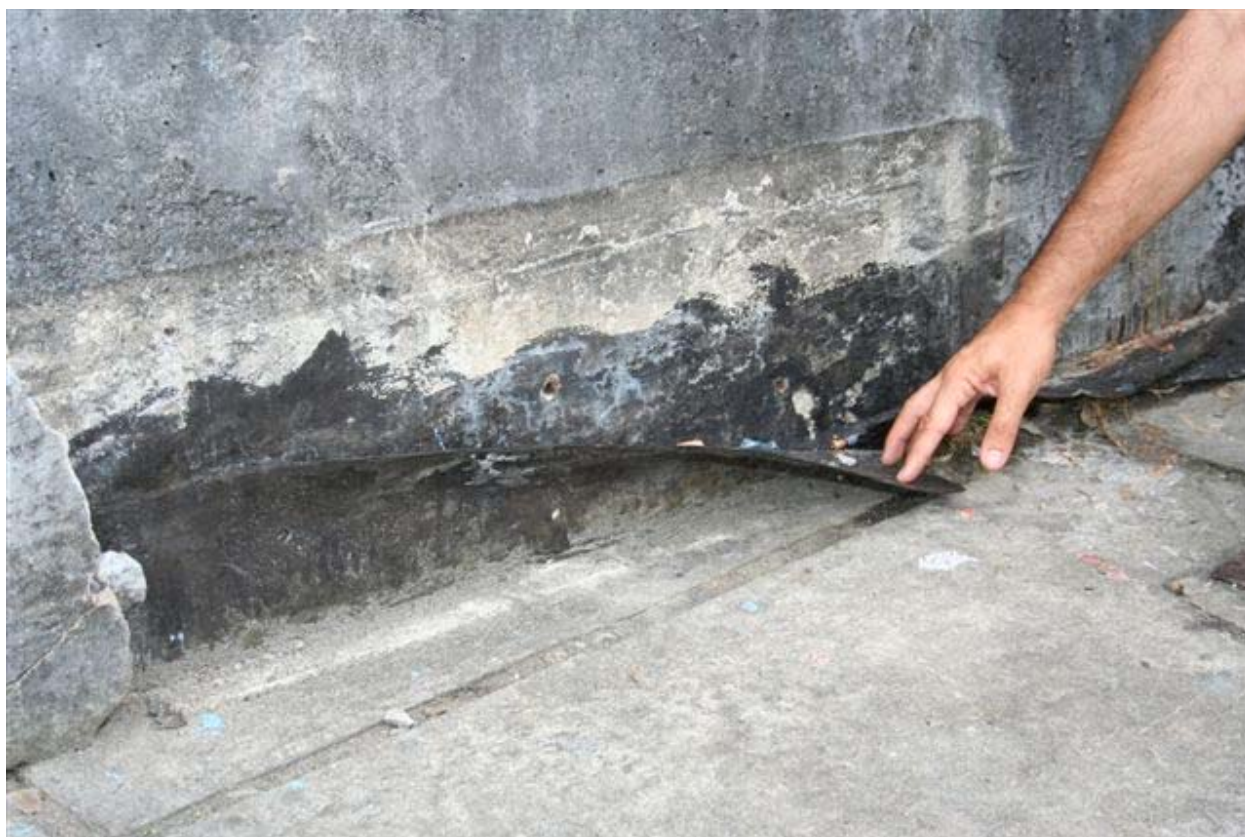
A presença de água causando umidade excessiva associada a outros elementos agressivos, é decorrente de deficiência do sistema de drenagem que retém um volume de água considerável nas arquibancadas, desencadeando um processo de corrosão que tende a abranger toda a extensão mal protegida da armadura, com expansão e diminuição da seção em alguns pontos reduzindo sua resistência, foto nº 17.

Foto 17 – Detalhe da manta de impermeabilização danificada.
