# **FPI NO ESTÁDIO DE FUTEBOL MANOEL BARRADAS**

**Salvador – BA  
Maio de 2008**

**RELATÓRIO  
DA  
FISCALIZAÇÃO  
PREVENTIVA  
E  
INTEGRADA  
NO  
ESTÁDIO  
DE  
FUTEBOL  
MANOEL BARRADAS**

Salvador, 15 de maio de 2008

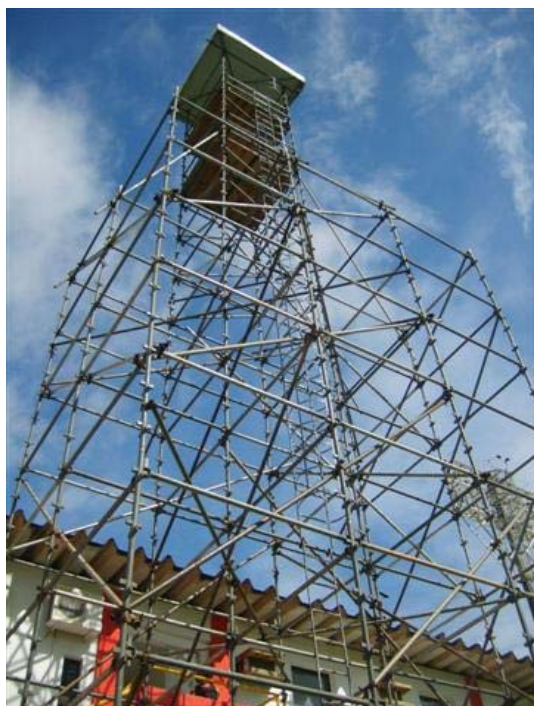
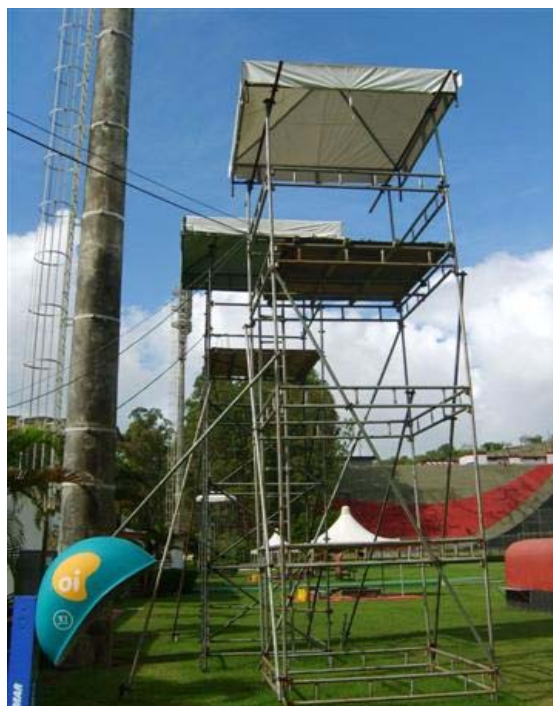
- Torre de observação de aproximadamente 20,00 metros de altura, erigida em estrutura tubular metálica, bem como outras torres de alturas inferiores, sem indicação do responsável técnica pela sua manutenção. (Fotos n.º 1 e 2);

Fotos n.º 01 e 02: -Torres de observação montadas com estrutura metálica tubular com alturas de até 20 metros.

Considerando as condições de exposição do equipamento, recomenda-se que seja efetuada uma manutenção periódica, conforme prevê a Lei Municipal nº. 5.907/2001, regulamentada pelo Decreto nº 13.251/2001, através de um conjunto de rotinas que tenham por finalidade um desempenho satisfatório ao longo do tempo e que tenham por finalidade o prolongamento da vida útil. Quanto ao acesso para imprensa deverá ser analisado e viabilizado a construção de escada que atenda as condições de segurança e acessibilidade.

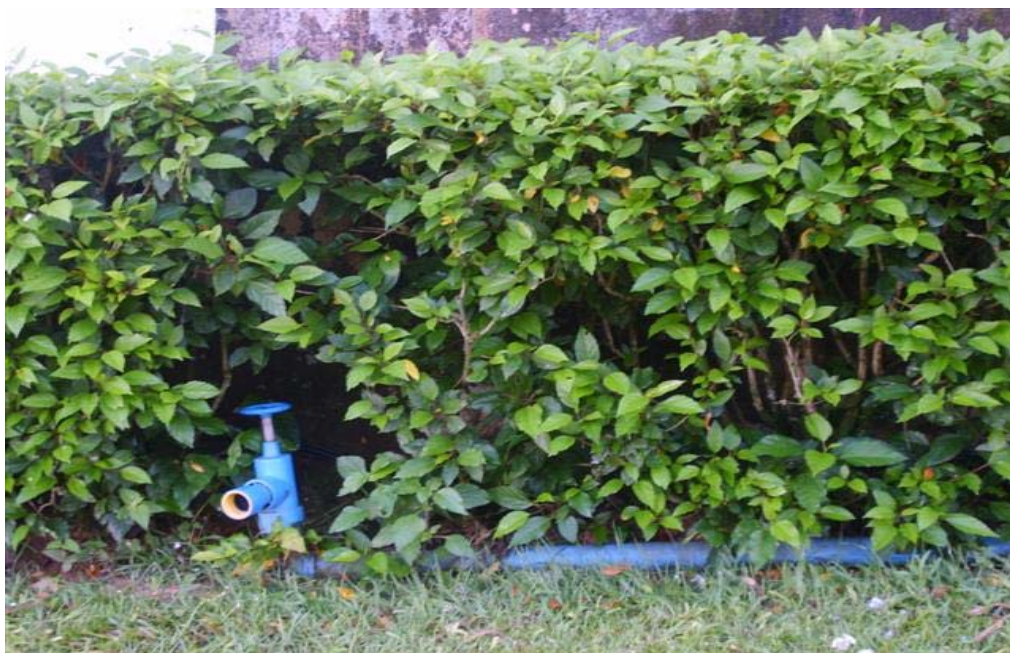
- Existência de circuito interno de TV e som, rede lógica, equipamentos de informática, sistema de alarme, sistema de ar condicionado, sistema de proteção e combate a incêndio, sistema de irrigação dos campos e áreas verdes sem identificação dos responsáveis técnicos ou empresas para sua manutenção (fotos n.º 3, 4 e 5);

Foto n.º 03: Sistema de irrigação de áreas verdes ( jardins e gramados)

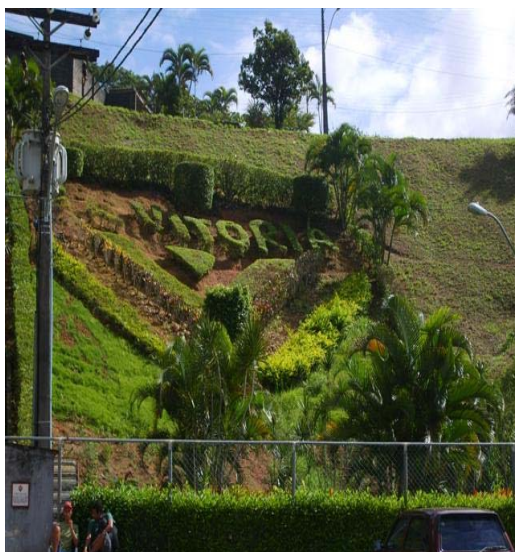
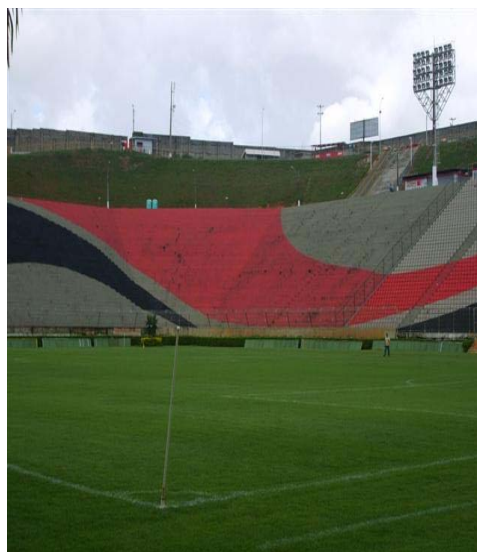
Fotos n.ºs 4 e 5: Manutenção de áreas verdes (jardins e gramados)

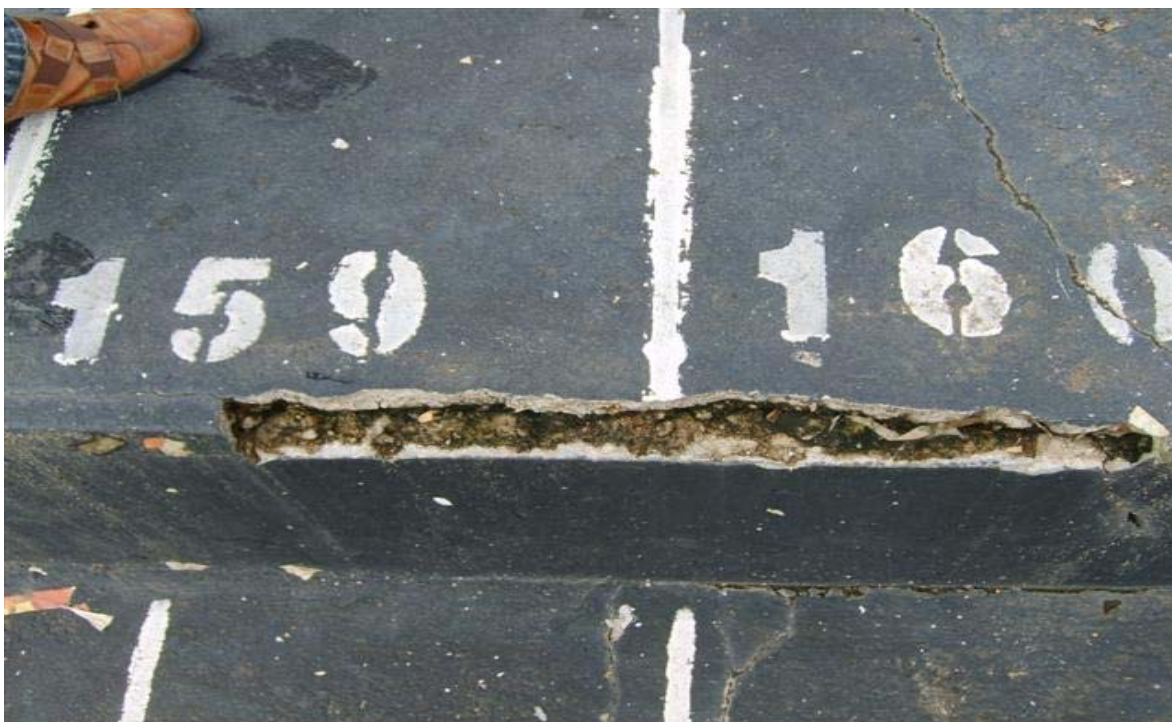
- A vistoria nas arquibancadas detectou algumas patologias no concreto tais como: fissuras, trincas e rachaduras, com deslocamento do revestimento em alguns locais (foto n.º 06);

As patologias observadas decorrem dos elementos constitutivos da construção que estão sujeitos a variações de temperatura, sazonais e diárias, resultando em dilatações e a contrações, além de movimentações reversíveis devido a variações do teor de umidade.

Foto n.º 06: Arquibancadas apresentando rachaduras, fissuras e com deslocamento do revestimento.

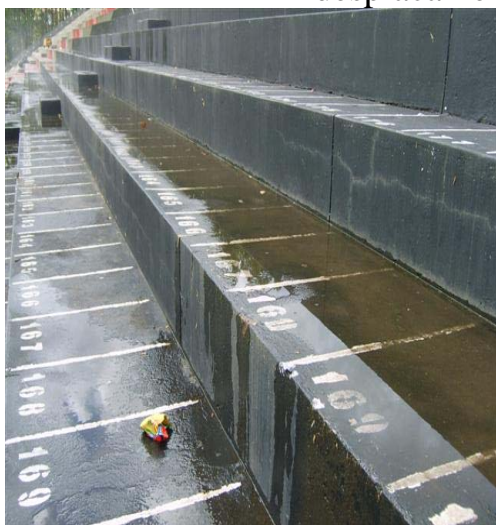
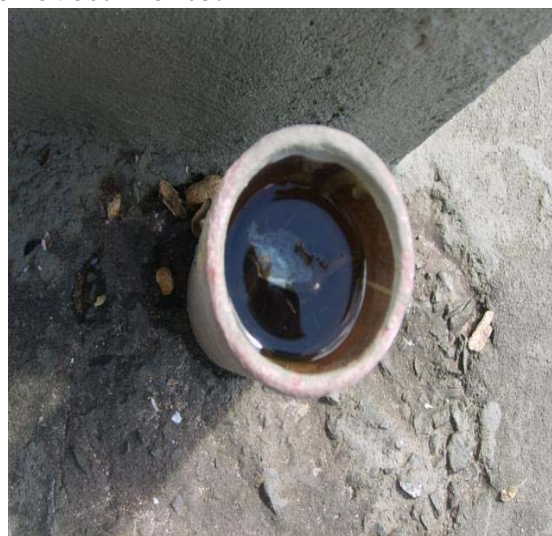
- Empoçamento d'água em alguns locais das arquibancadas, (fotos n.º 07 e 08);
- Alambrados que separam o campo das arquibancadas foi detectado alguns pontos com oxidação da estrutura e partes rompidas (fotos n.º 09 e 10).

Fotos n.ºs 07 e 08: Arquibancadas com pontos de alagamentos, mostrando a deficiência da drenagem da mesma.

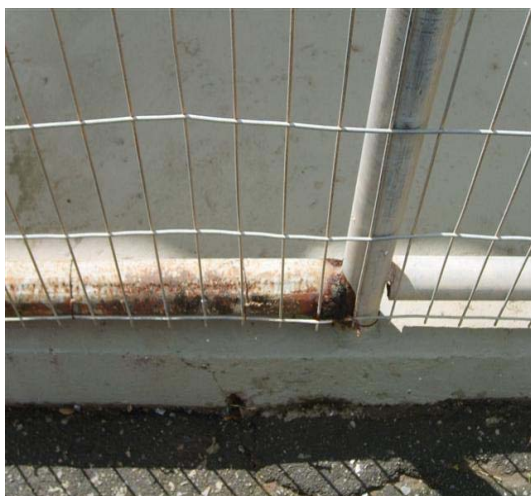
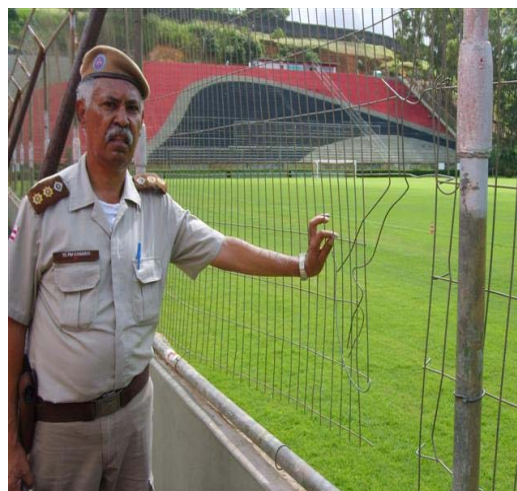
Constatou a existência de abertura no alambrado (ao lado direito da Tribuna de Honra), o que possibilita o acesso de torcedores ao gramado, podendo comprometer a segurança dos jogadores e torcedores, (fotos n.º. 09 e 10).

Fotos n.<sup>os</sup> 09 e 10: Estrutura metálica (alambrados ao redor do campo) com problema de oxidação e rompimentos por falta de manutenção.

Foram sugeridas mudanças, como construção de alambrados, pois atualmente a arquibancada não possui separação adequada, assim como criação de saídas independentes para as duas torcidas, evitando encontros com grandes aglomerados de torcedores de equipes rivais, no final da partida.

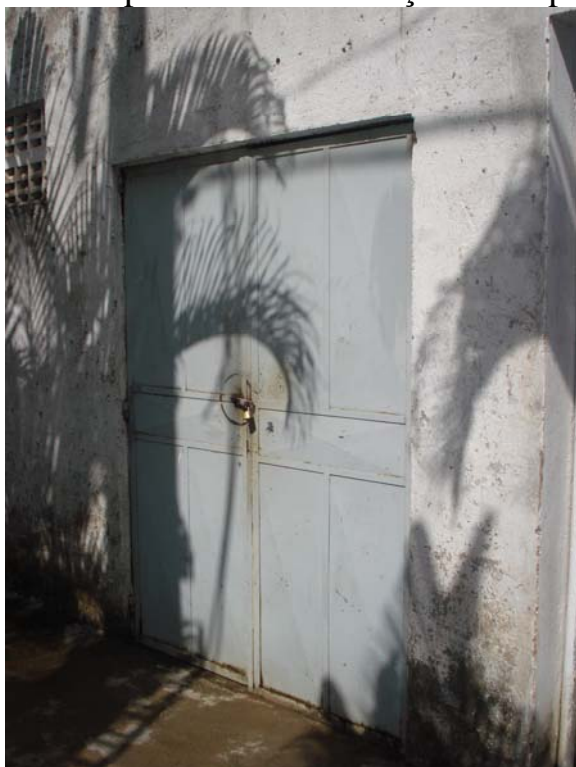
- Na Subestação elétrica, constatou-se o que segue:
  - Falta de sinalização de perigo de vida na porta de entrada (foto n.º. 11);
  - Falta de sinalização Liga/Desliga nas chaves seccionadoras (foto n.º. 12);

Fotos n.<sup>os</sup> 11 –Porta de acesso a subestação.

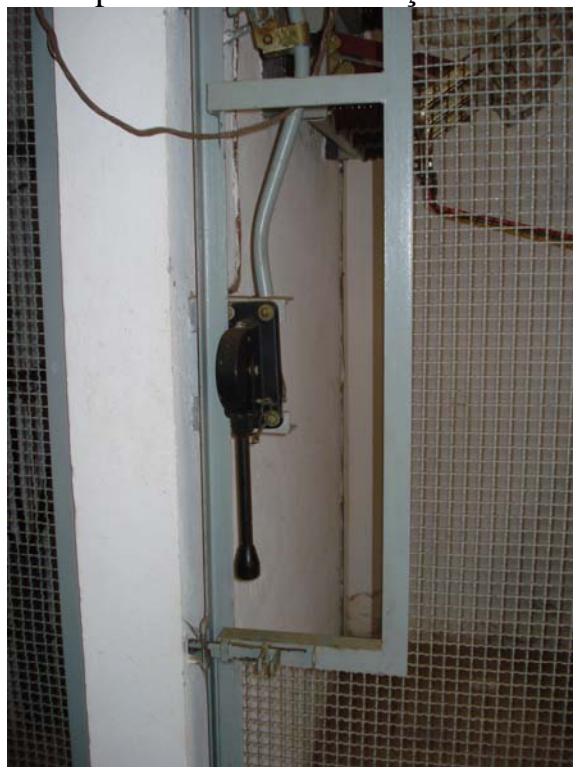
Fotos n.<sup>os</sup> 12 – Chave seccionadora

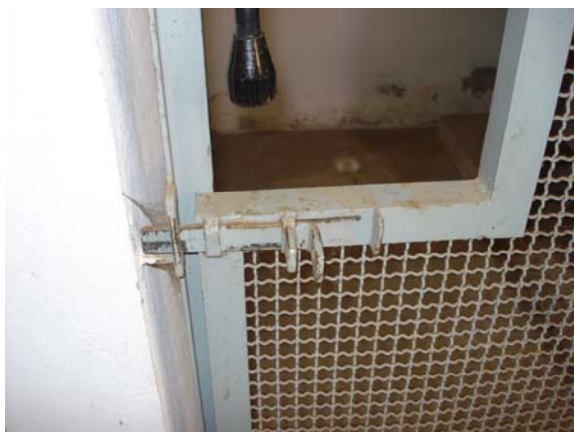
- Falta de cadeados nas grades de proteção dos cubículos (foto n.º. 13);
  - Falta de continuidade do aterramento nas grades dos cubículos.
- No Grupo-gerador verificou-se que suas instalações físicas fora adaptada em local inadequado oferecendo fácil acesso e riscos de acidentes (foto n.º. 14 e 15);

Foto nº 13 – Grade de proteção de cubículo elétrico.

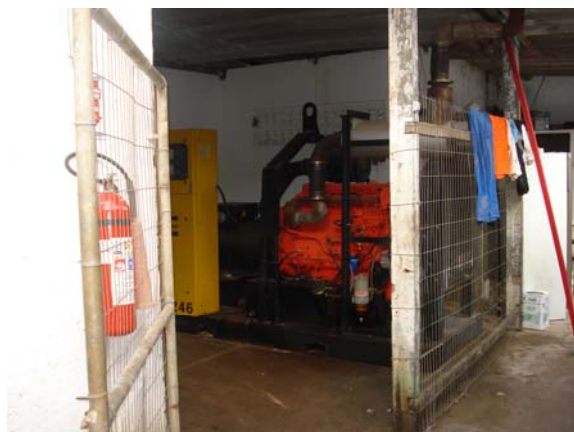
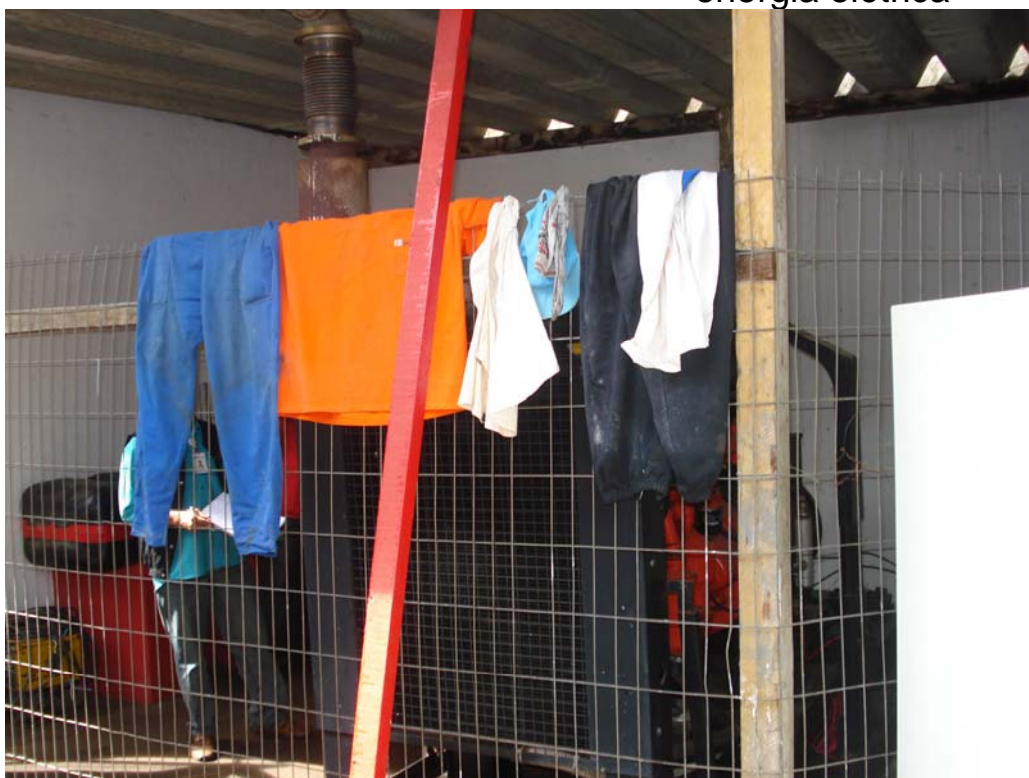
Foto nº 14 – Grupo Gerador de energia elétrica

Foto n 15 - Grupo Gerador de energia elétrica

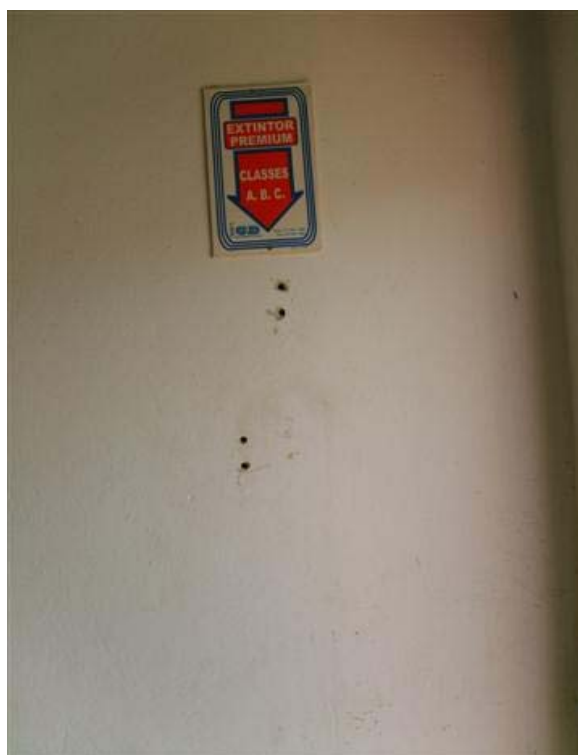
- Falta de extintor de incêndio na sala do gerador de emergência (foto n.º. 16).

Foto n° 16 – Falta de extintor da casa de gerador.

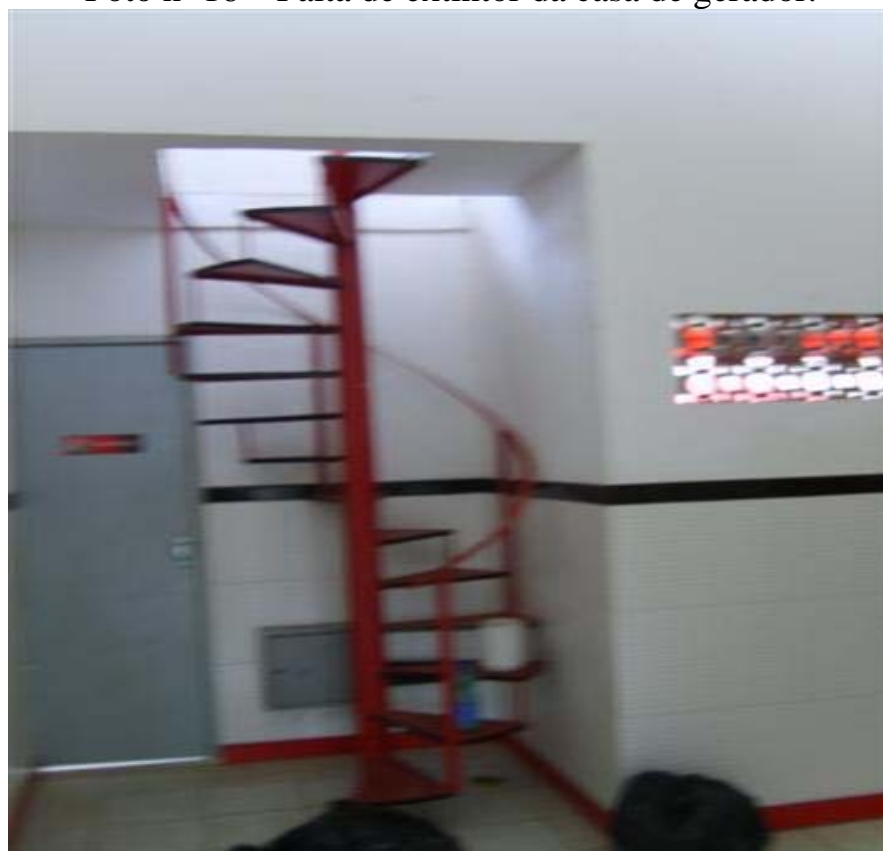
Foi observado ainda que na área destinada a imprensa possui escada helicoidal de acesso que, pela sua forma, pode causar acidentes aos usuários, além de não atender às normas de acessibilidade (foto n.º 17).

Foto n.º 17: Escada de acesso à varanda da imprensa sem guarda corpo na parte superior, não atendendo às normas de acessibilidade.
